DOCument d'OBjectifs (DOCOB)

Annexes

*Site Natura 2000
FR7200737*

« Le Boudouyssou »

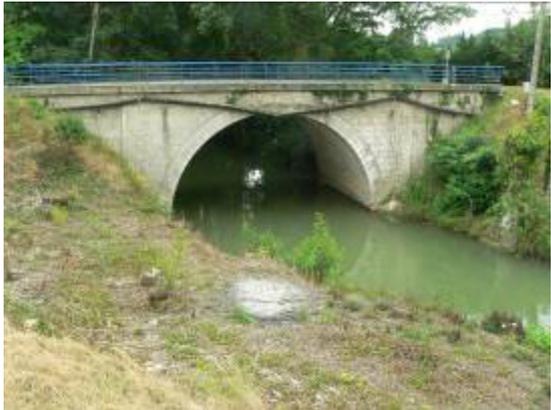
<p style="text-align: center;">Au niveau de Penne-Le-Port</p>
<p><u>Description de la route</u> N° : <i>D103</i> Longueur de la zone à risque : <i>20 mètres</i> Trafic : <i>max 1500 v/j</i> Présence de protection : <i>Non</i></p> <p><u>Configuration de la ZAR</u> Type cours d'eau : <i>Rivière canalisée</i> % d'occupation d'habitats préférentiels de part et d'autre de l'ouvrage : <i>0%</i> Fréquentation potentielle par le Vison d'Europe : <i>moyenne</i></p> <p><u>Description de l'ouvrage :</u> Type : <i>Voûte</i> Présence d'un cheminement : <i>Non</i> Type de cheminement : <i>/</i> Largeur du cheminement: <i>/</i> Transparence à l'étiage : <i>Non</i> Transparence en crue : <i>Non</i></p> <p><u>Risque potentiel de collision routière :</u> Risque faible</p>

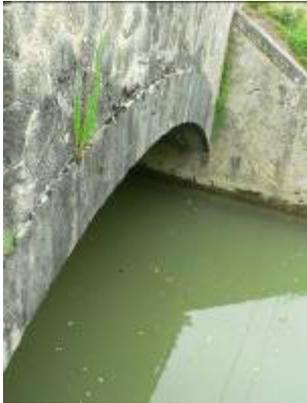
<p style="text-align: center;">Pont situé sur l'avenue de la gare</p>

<p><u>Description de la route</u> N° : <i>Autres ouvrages situées sur des communales</i> Longueur de la zone à risque : <i>20 mètres</i> Trafic : <i>< 500 v/j</i> Présence de protection : <i>Non</i></p> <p><u>Configuration de la ZAR</u> Type cours d'eau : <i>Rivière à lit majeur large</i> % d'occupation d'habitats préférentiels de part et d'autre de l'ouvrage : <i>max 600%</i> Fréquentation potentielle par le Vison d'Europe : <i>faible à très faible</i></p> <p><u>Description de l'ouvrage :</u> Type : <i>Voûte</i> Présence d'un cheminement : <i>Non dans 90% des cas</i> Type de cheminement : <i>cheminement béton ou sur gravière en période d'étiage</i> Largeur du cheminement: <i>20cm de large</i> Transparence à l'étiage : <i>Non dans 70% des cas</i> Transparence en crue : <i>Non</i></p> <p><u>Risque potentiel de collision routière :</u> très faible</p>

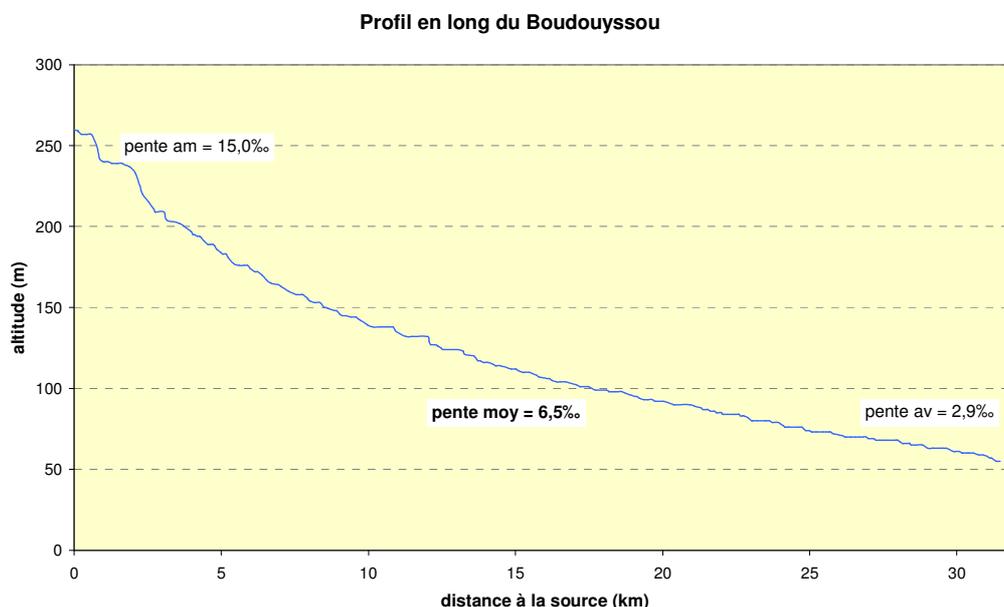
Figure 4 : Profil en long du Boudouyssou sur la zone Natura 2000

Le graphique suivant illustre l'évolution de la pente du Boudouyssou sur toute la zone Natura 2000.

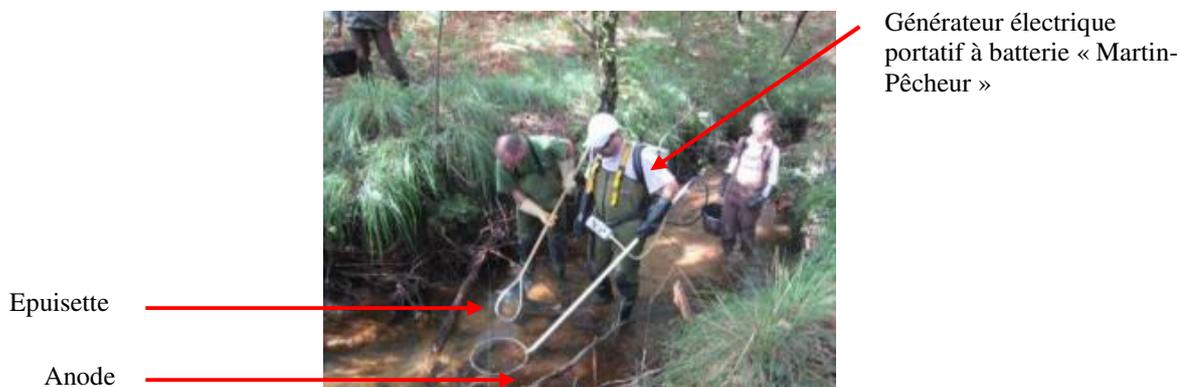
La pêche électrique est fondée sur le fait que le poisson soumis à un champ électrique, est attiré vers l'anode manipulée dans l'eau par un ou plusieurs opérateurs, la cathode étant elle aussi immergée à proximité (cf. photo ci-après). Les poissons ainsi tétanisés sont prélevés à l'aide d'une épuisette pour être identifiés, comptés, mesurés, voire pesés puis relâchés. L'échantillonnage nécessite deux passages successifs ; les poissons capturés lors du premier passage sont alors conservés dans un vivier hors du cours d'eau en attendant la fin du deuxième passage.

Figure 5 : Exemple de mise en situation d'une pêche électrique
Autour de l'anode, un champ électrique attire le poisson (contraction musculaire).

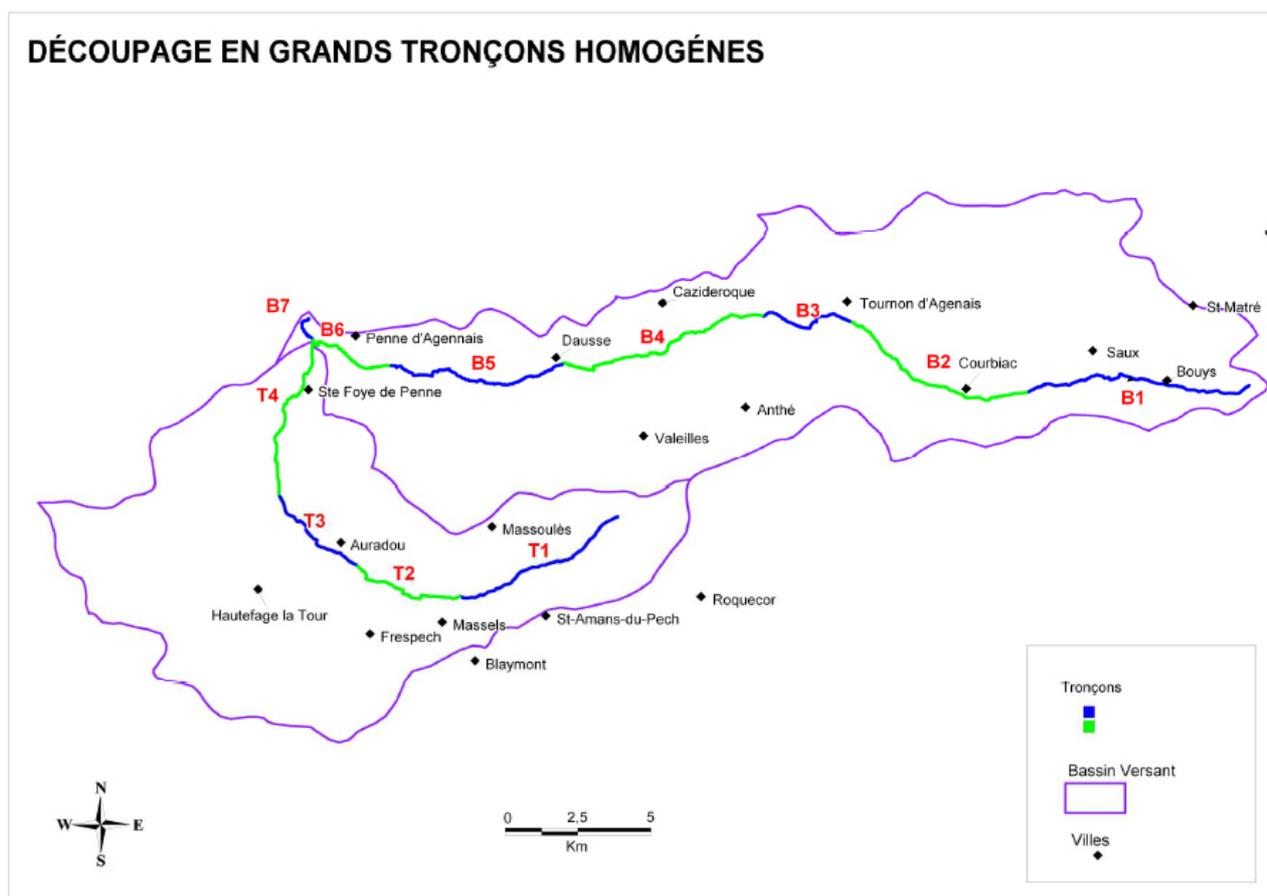
Figure 6 : Découpage du Boudouyssou et de la Tancanne en grands tronçons homogènes (Hydro-Dynamique et Hydrétudes, 2011)

- Station 1 : Le Boudouyssou au niveau de Cazideroque (lieu-dit Foulanou). La station se situe au niveau du tronçon B4 en amont de Dausse (voir fig 6 : carte des 7 tronçons homogènes). Sur ce secteur, l'état morphologique est moyen avec une ripisylve présentant quelques discontinuités du fait d'un entretien excessif. Des bourrelets de curage sont également bien présents. Quelques traces de dynamique sédimentaire sont néanmoins visibles au droit de la station de pêche (site d'érosion et méandrage naturel) laissant supposer un certain potentiel de restauration.

- Station 2 : Le Boudouyssou en amont de Penne d'Agenais (lieu-dit Council). La station se situe au niveau du tronçon B6 (voir fig 6 : carte des 7 tronçons homogènes) soit l'avant dernier avant le confluent du Lot. Sur ce secteur, l'état morphologique est mauvais avec une anthropisation déjà marquée à l'approche de Penne d'Agenais et la présence de quelques seuils. En revanche la ripisylve est assez préservée et un faible endiguement borde la zone.

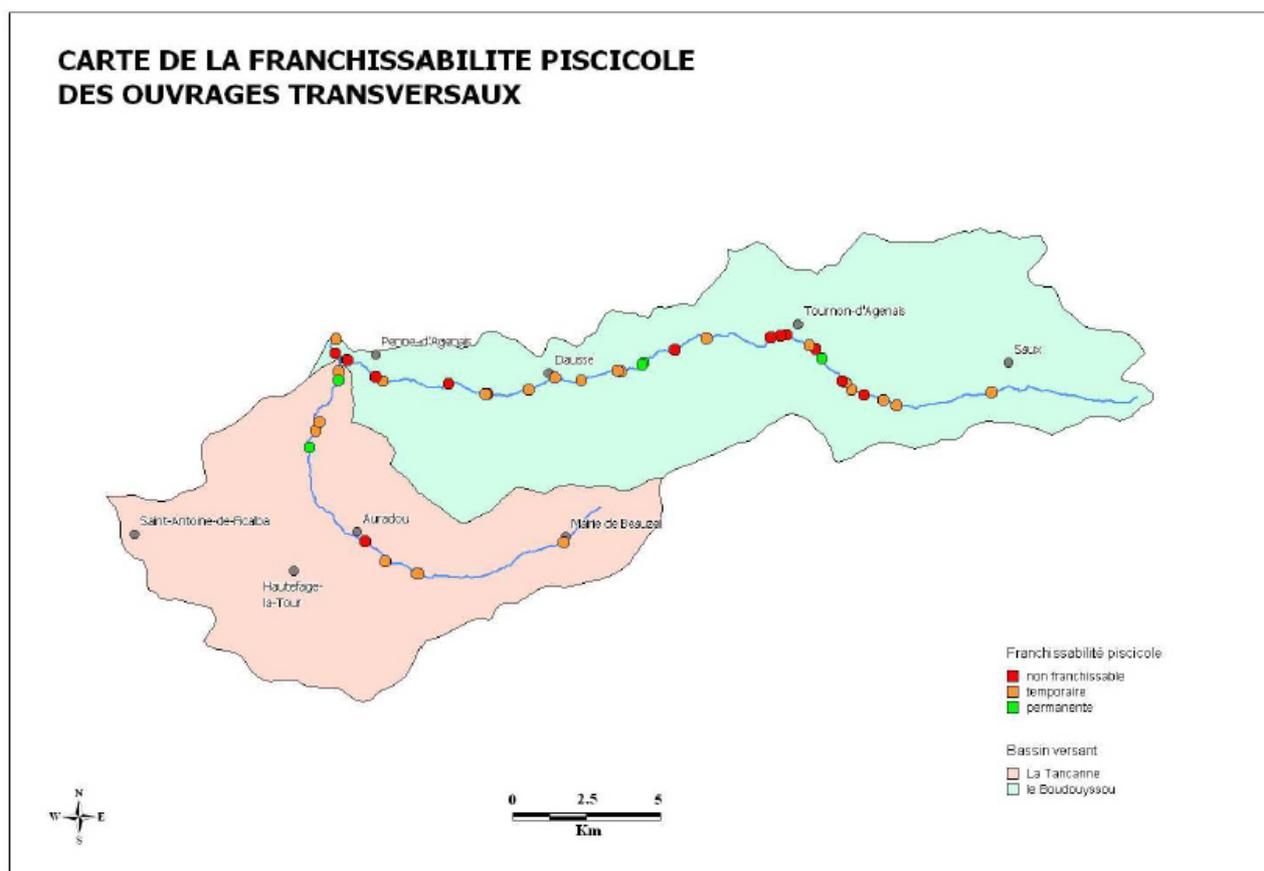
La carte suivante illustre la franchissabilité piscicole estimée par les bureaux d'étude.

Figure 7 : Franchissabilité piscicole des obstacles recensés (Hydro-Dynamique et Hydrétudes, 2011)

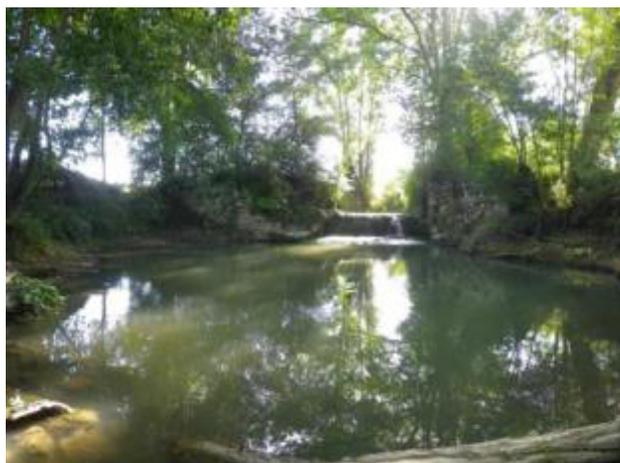
Figure 8 : Obstacle difficilement franchissable en amont du moulin de Canterane et érosion à l'aval

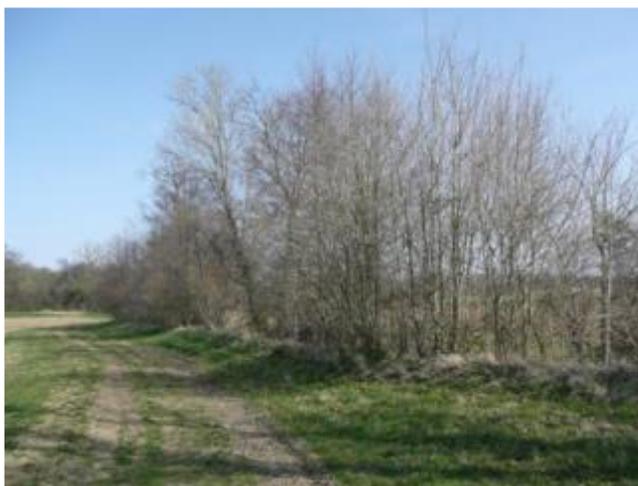
Concernant l'endiguement, il est à l'origine de la faible mobilité latérale de la rivière. Dans les années 1970, le Boudouyssou a été endigué et recalibré. Les conséquences ont été une homogénéisation et un appauvrissement des habitats aquatiques, ainsi qu'un enfoncement du lit. L'endiguement a été effectué par la construction d'un merlon de curage dressé le long du cours d'eau essentiellement sur la zone intermédiaire (secteur de Dausse). Plus que des digues, il s'agit surtout d'anciens merlons de curage. Comme le montre le tableau ci-dessous, environ un tiers du Boudouyssou est endigué (sur les deux rives).

Figure 9 : Bourrelet de curage le long du Boudouyssou

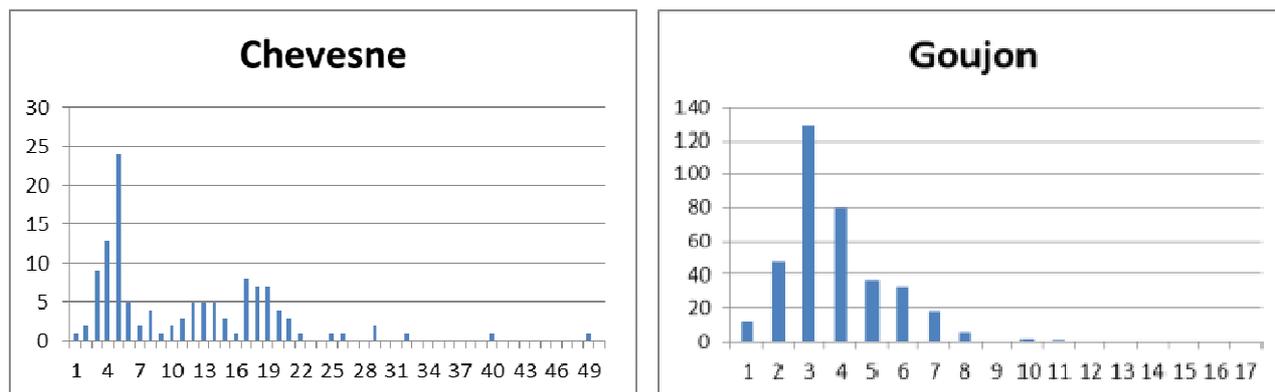
Les diagrammes de répartition des effectifs et des biomasses soulignent une population de goujons et de chevesnes bien installée. La présence de juvéniles montre que la reproduction fonctionne sur ces 2 espèces (voir graphiques ci-après). Les adultes sont en revanche moins bien représentés. Les étiages sévères pourraient être à l'origine de la disparition des plus gros spécimens.

Figure 14 : Répartition des tailles des chevesnes et des goujon à Foulanou

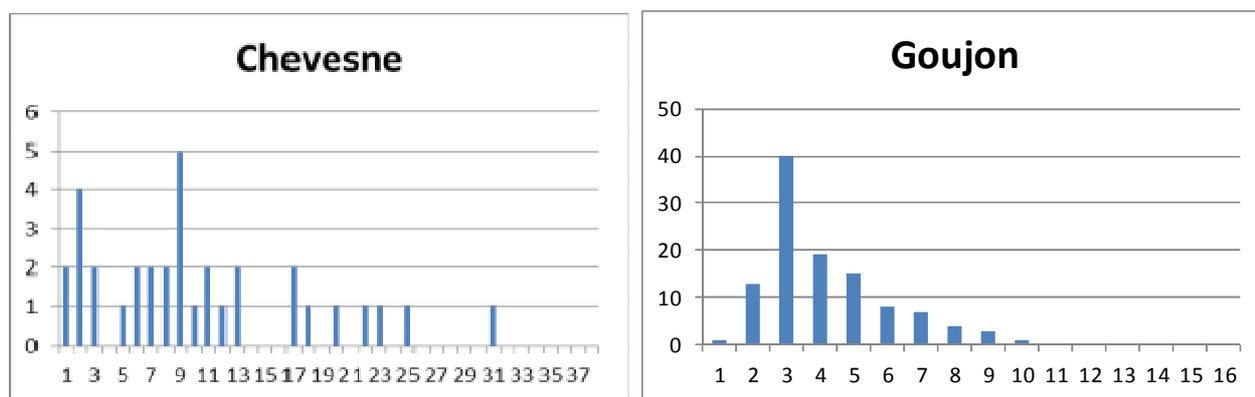
Les diagrammes de répartition des effectifs et des biomasses montrent que les espèces d'eau vive dominent le peuplement (goujons, vairons, loche franche, chevesnes). La présence de juvéniles montre que la reproduction fonctionne sur ces 2 espèces (voir graphiques ci-dessous). Quelques ruptures au niveau des classes d'âge chez le chevesne traduisent des mortalités principalement au niveau des stades adultes. Une fois de plus, les étiages sévères peuvent être mis en cause concernant l'irrégularité des classes d'âge.

Figure 16 : Répartition des tailles des chevesnes et des goujons à Counil

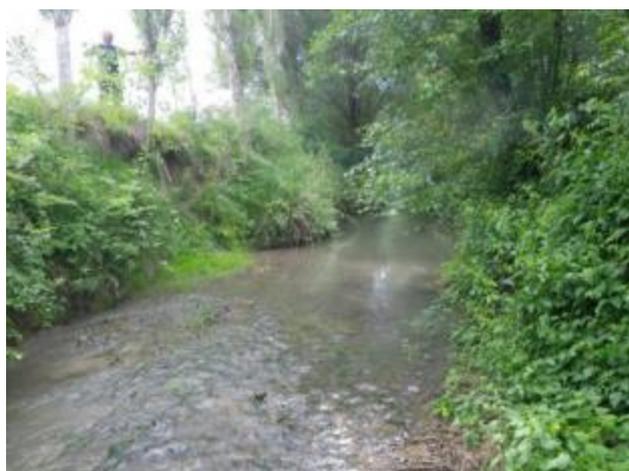
Figure 17 : Station Foulanou lors de la pêche (à gauche) et à l'étiage en septembre (à droite)

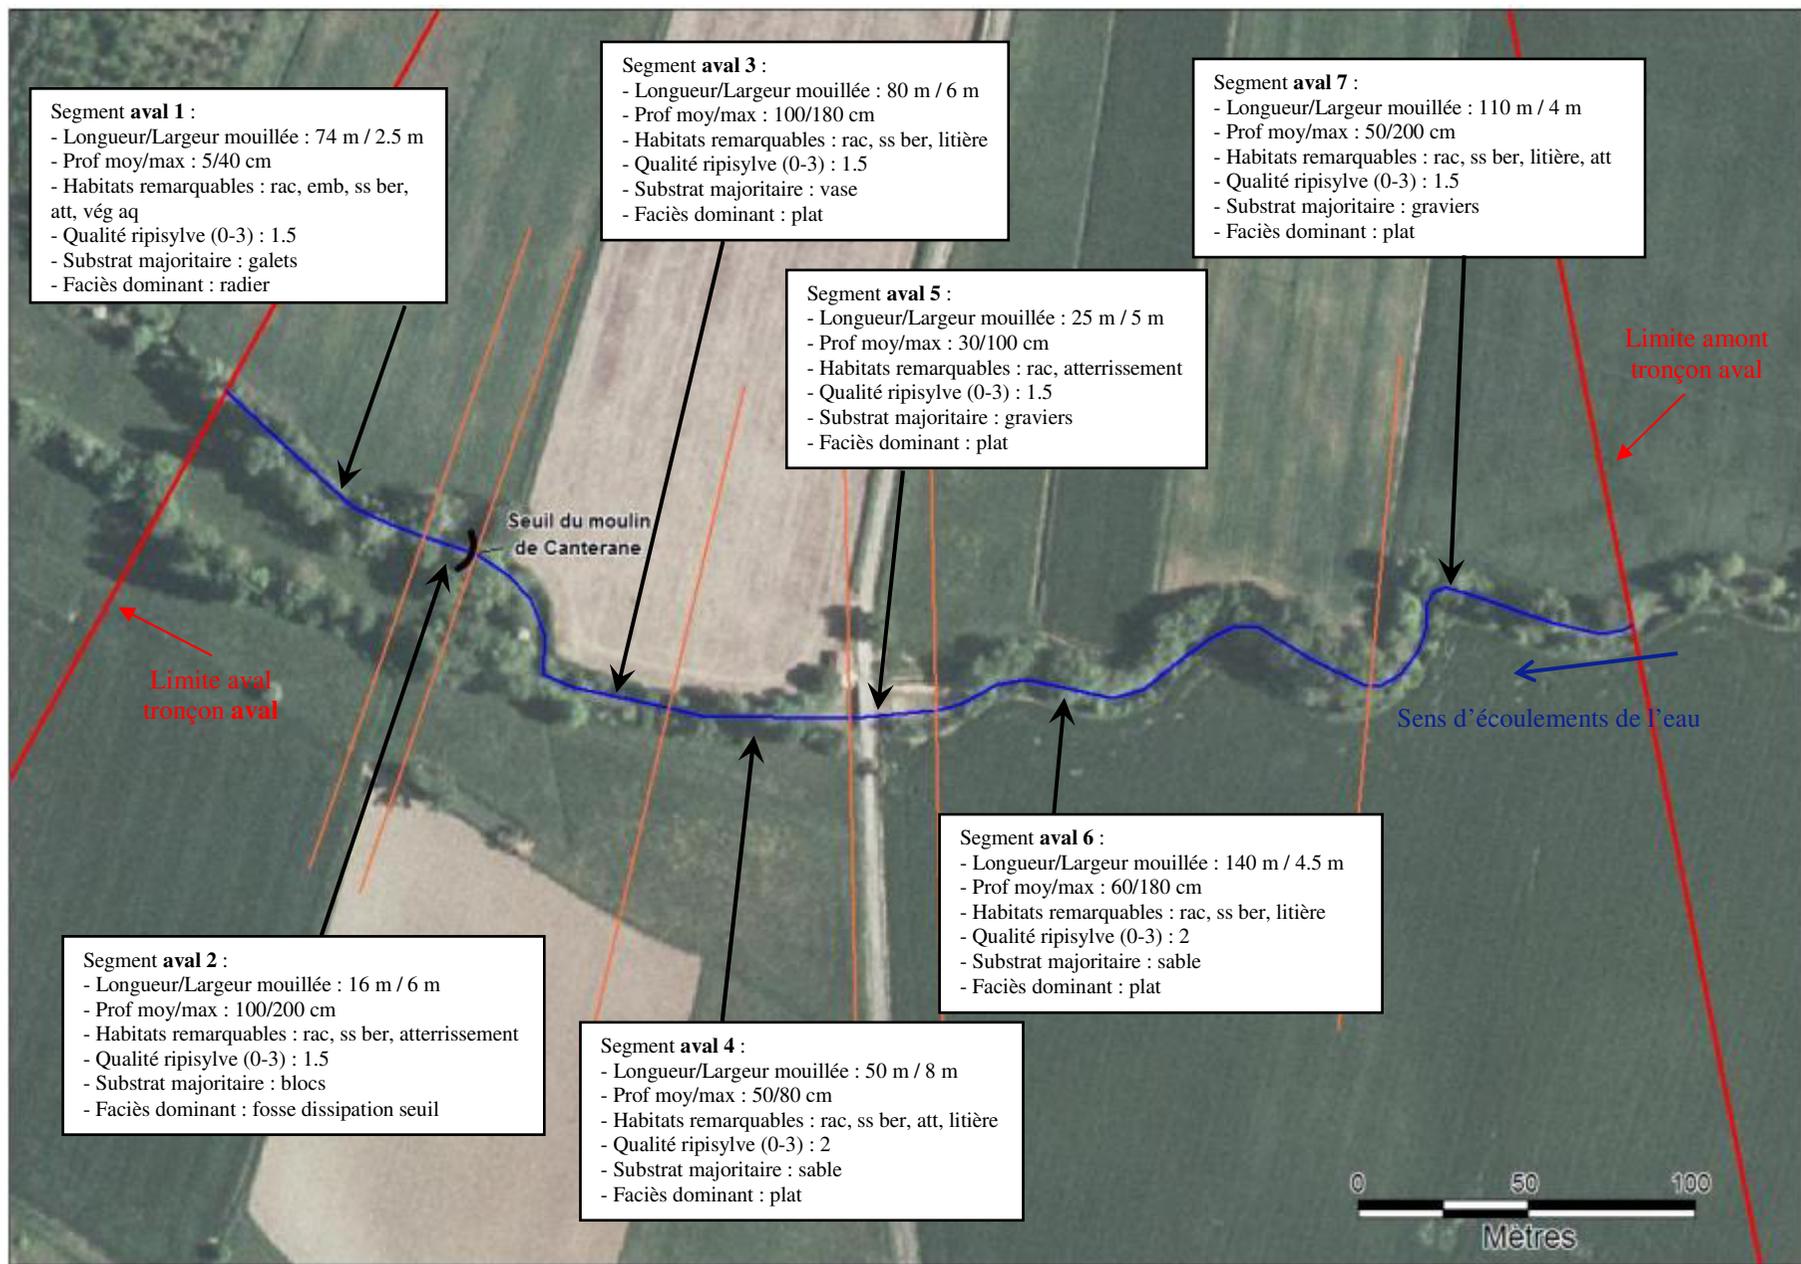
Figure 20 : Carte de synthèse de la prospection sur le tronçon aval du Boudouyssou

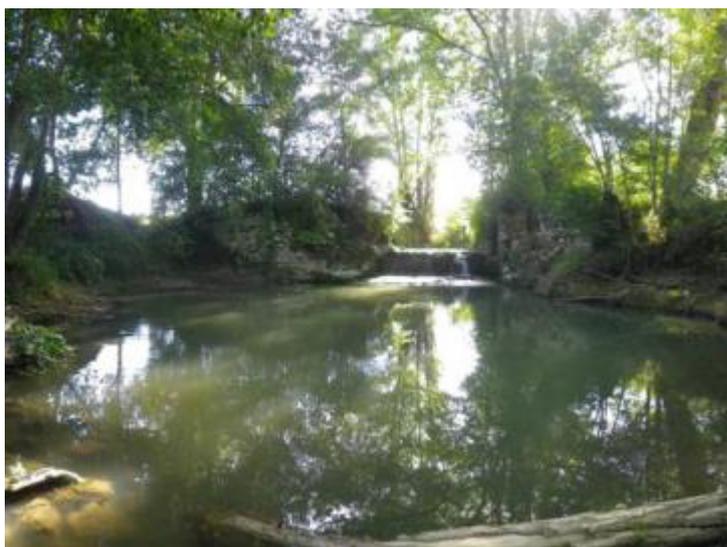
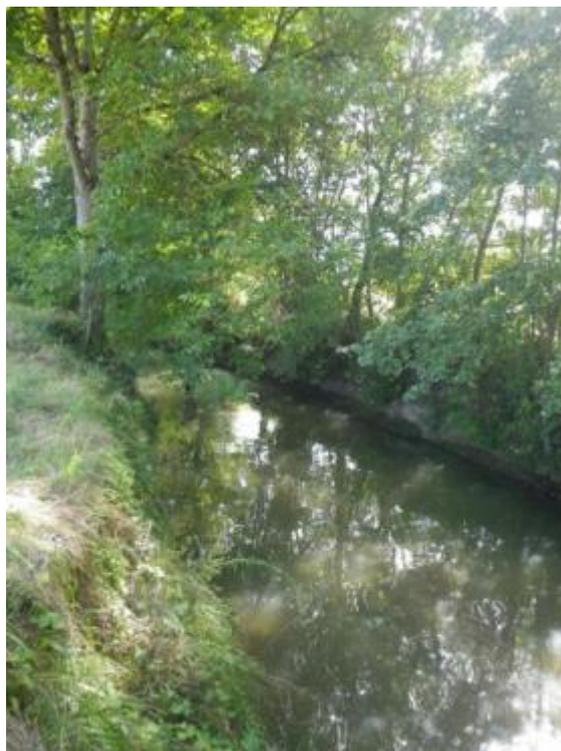
Figure 21 : Seuil du moulin de Canterane et fosse de dissipation associée (photo de gauche), profil en U rectiligne et chenalisé en amont du seuil (photo de droite)

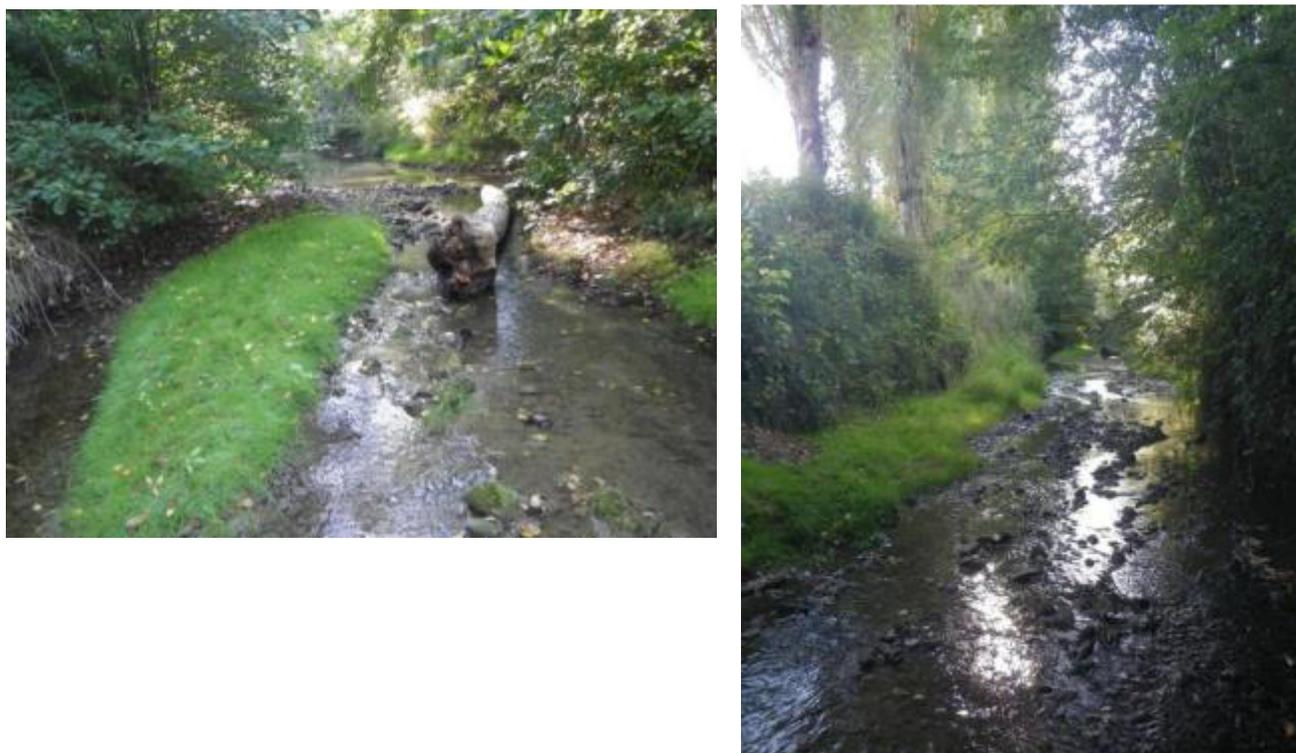
Seul le premier segment en aval du seuil de Canterane est davantage diversifié avec une proportion importante de radiers, faciès intéressant vis-à-vis de la faune aquatique. Quelques pieds de végétaux aquatiques ont été relevés, ainsi que des atterrissements à la faveur des hauteurs d'eau très faibles.

Figure 22 : Segment 1 : atterrissement et embâcle (photo de gauche), radier (photo de droite)

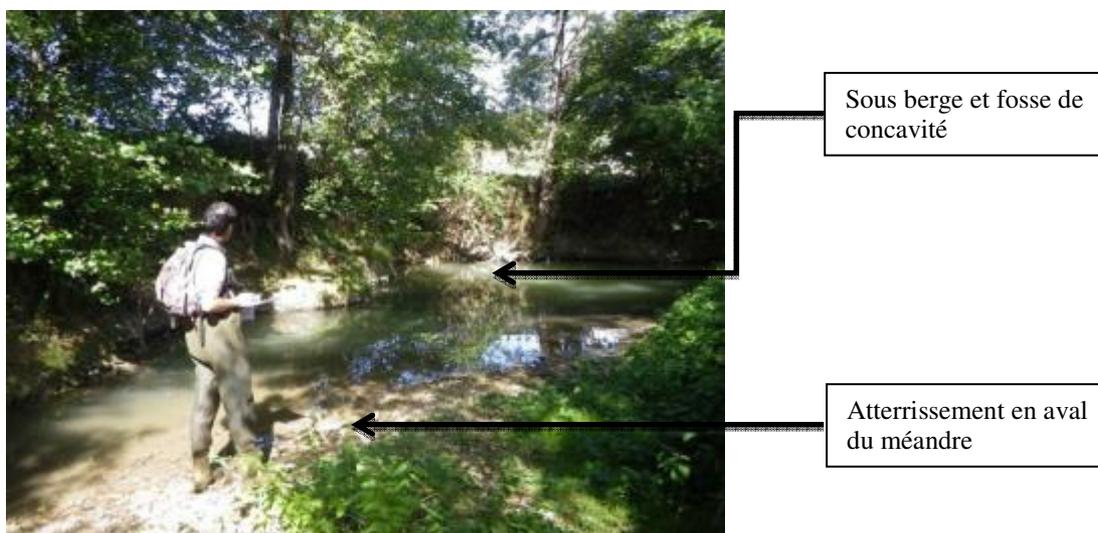
Figure 23 : Fosse et sous berge suivie d'un atterrissement au niveau d'un méandre (segment aval 7)

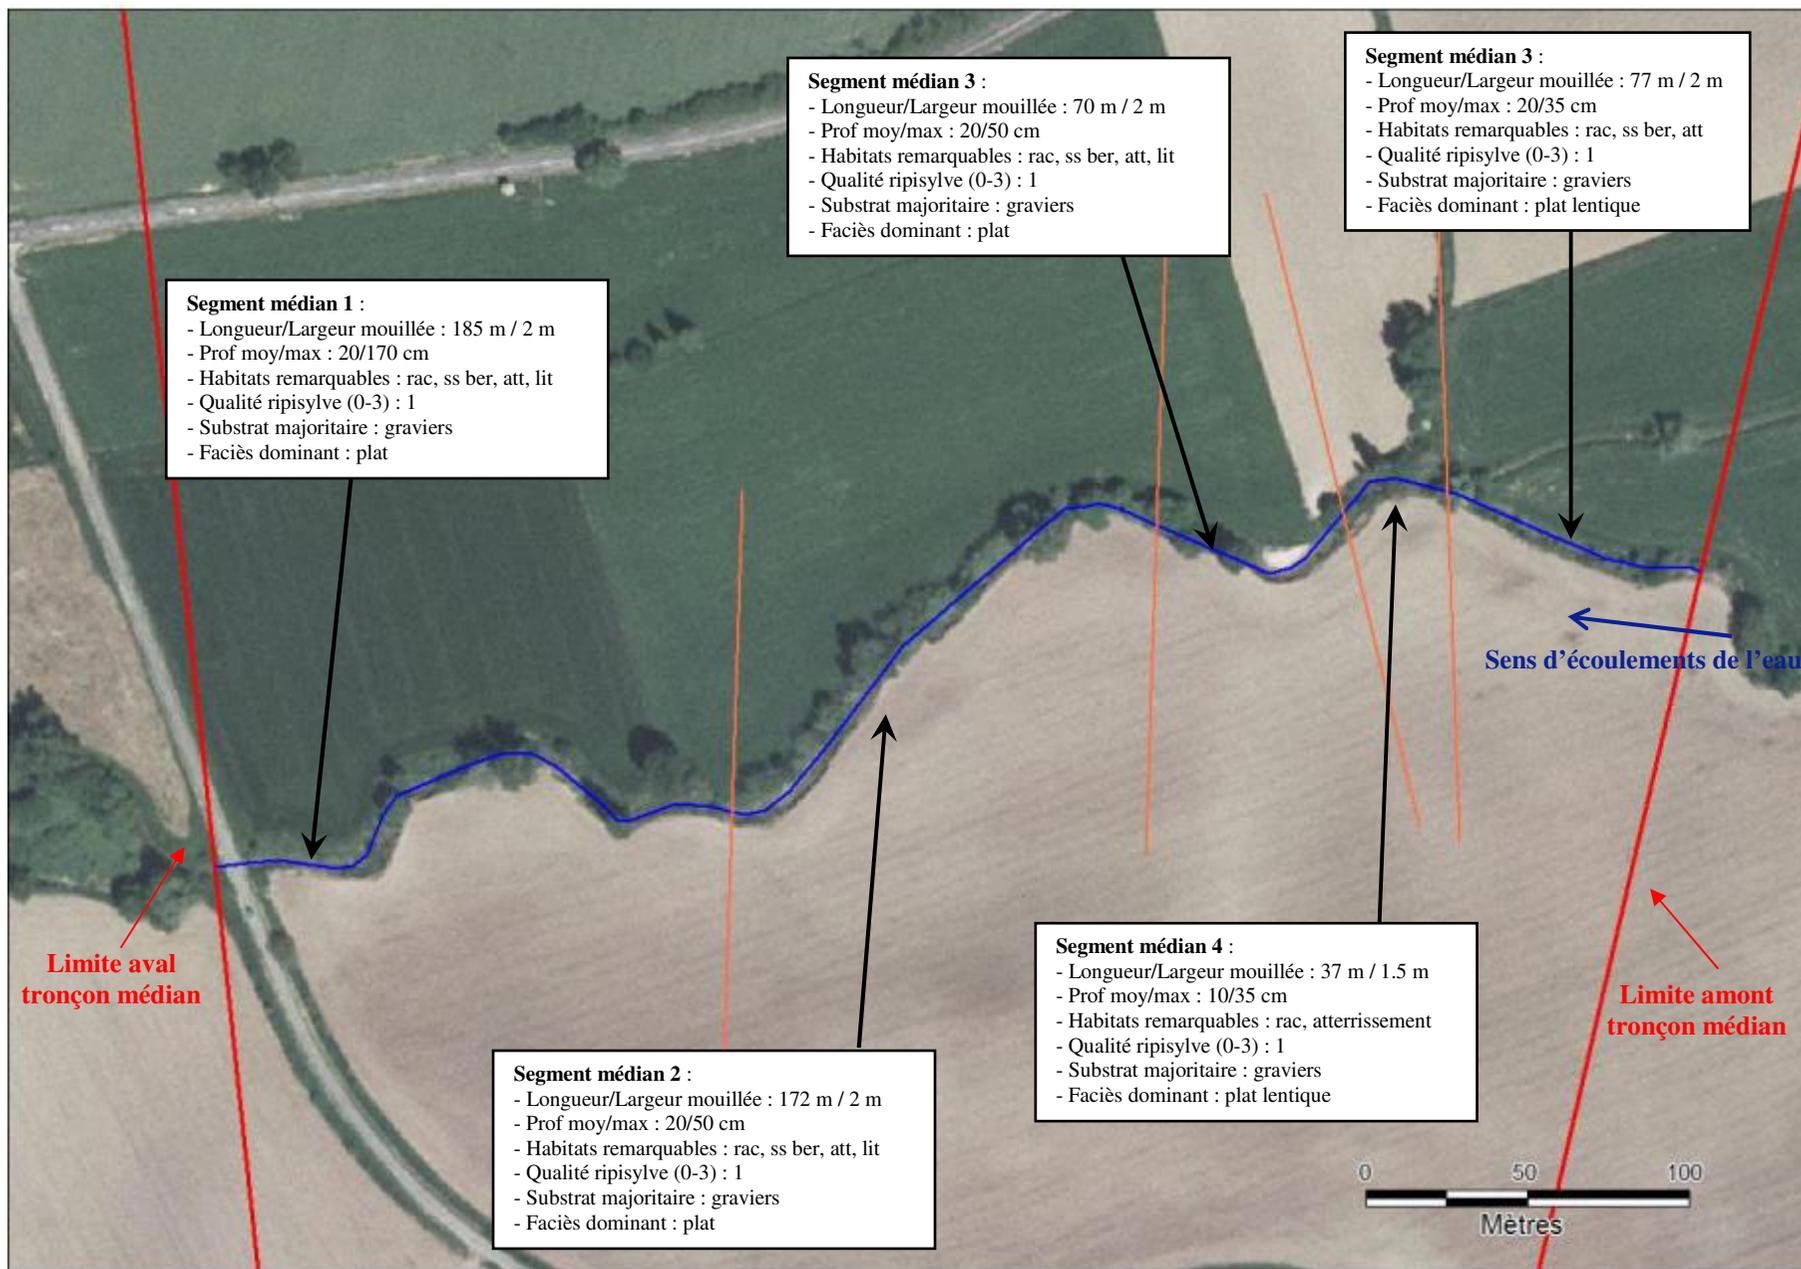
Figure 24 : Carte de synthèse de la prospection sur le tronçon médian du Boudouyssou

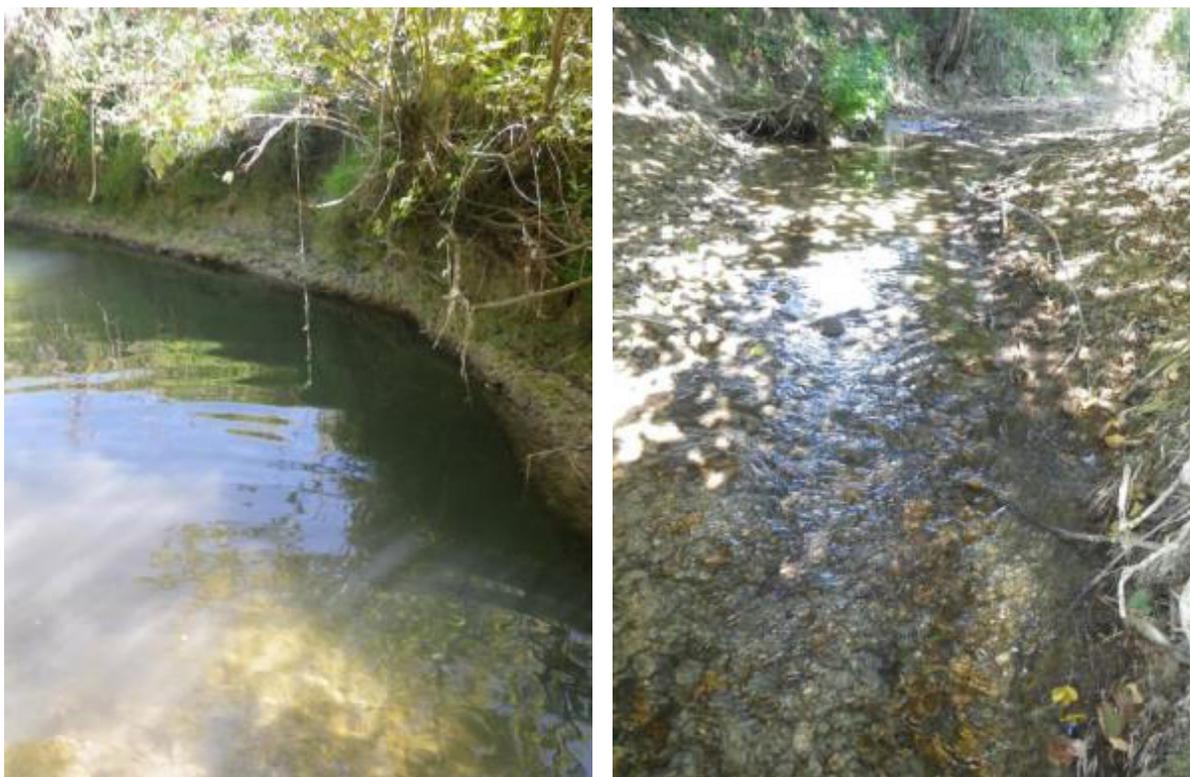
Figure 25 : Sous berge de concavité (photo de gauche) et radier sur fond de galets (photo de droite)

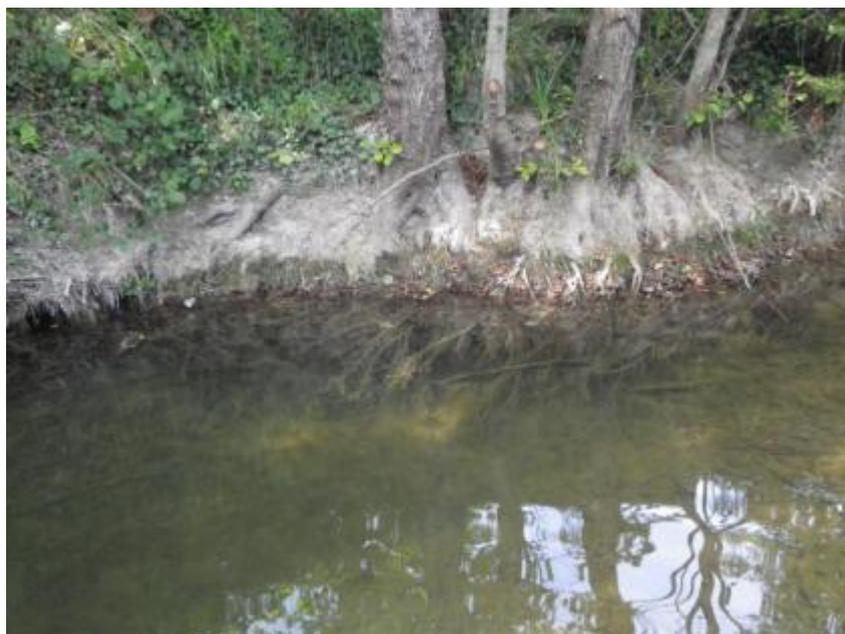
Figure 26 : Habitat racinaire

Les habitats aquatiques remarquables sont mieux représentés qu'à l'aval même s'ils restent trop rares. Très peu d'embâcle de bois mort a été observé. En revanche davantage de dépôts de litière, ainsi que des sous berges et des atterrissements mieux marqués jalonnent le Boudouyssou sur ce secteur. La sinuosité légèrement supérieure liée au début de reméandrage naturel mentionné ci-dessus est probablement une des raisons de la plus grande représentativité de ces habitats remarquables. En effet, les sous berges et les atterrissements se créent au gré des méandres des rivières du fait des phénomènes d'érosion et dépôt. Ces éléments viennent structurer l'habitat et permettent d'améliorer la capacité d'accueil des rivières. En parallèle quelques alternances de faciès de mouille (zone profonde calme) avec des radiers ont été relevées, tandis que le seuil sur le tronçon aval et la rectitude du tracé ne permettaient plus au Boudouyssou de proposer d'autres faciès d'écoulement que le plat et le plat lentique.

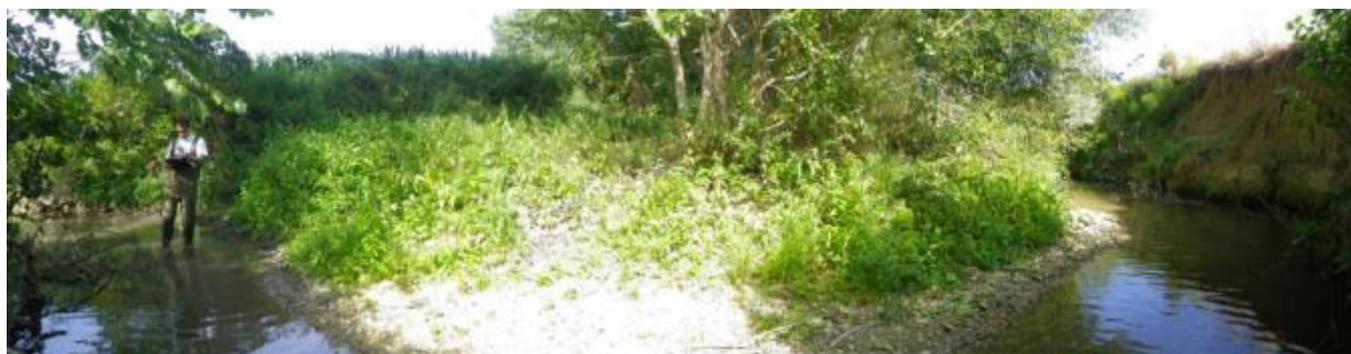
Figure 27 : Atterrissement au centre, fosse et zone d'érosion à droite, ripisylve discontinue

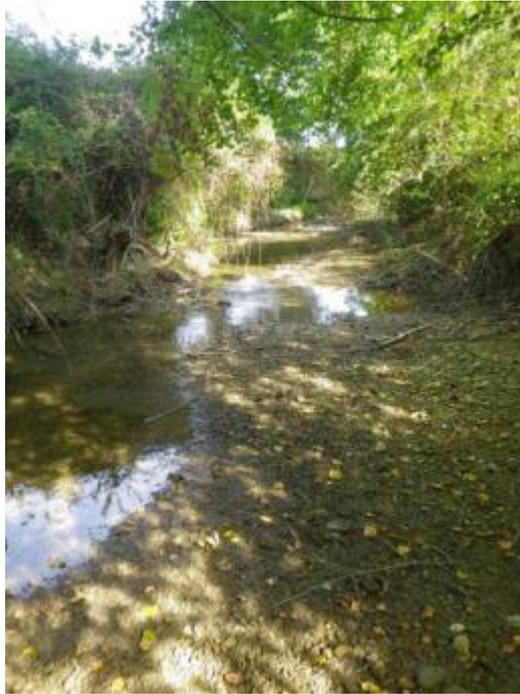
Figure 28 : Niveau d'eau très bas du fait des étiages très sévères

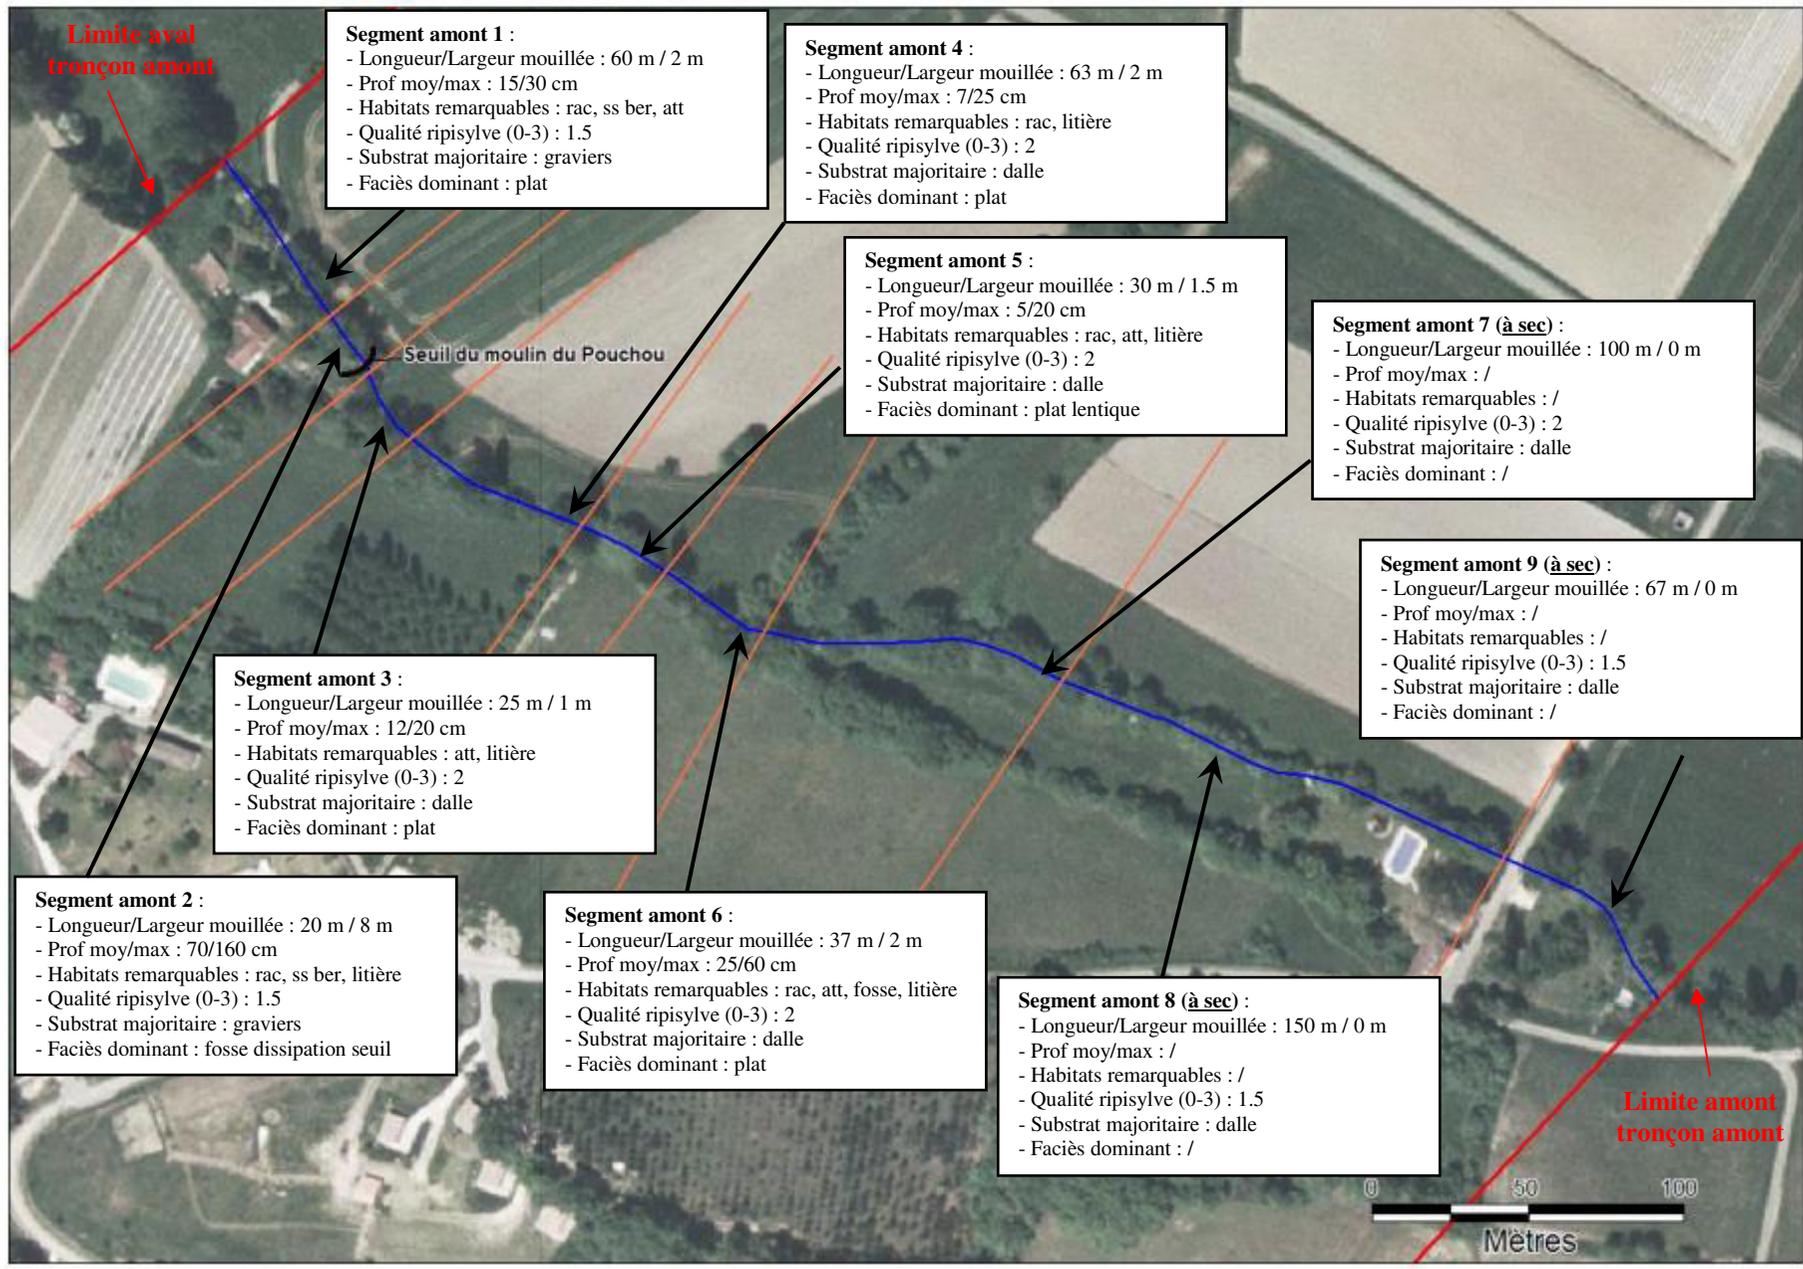
Figure 29 : Carte de synthèse de la prospection sur le tronçon amont du Boudouyssou

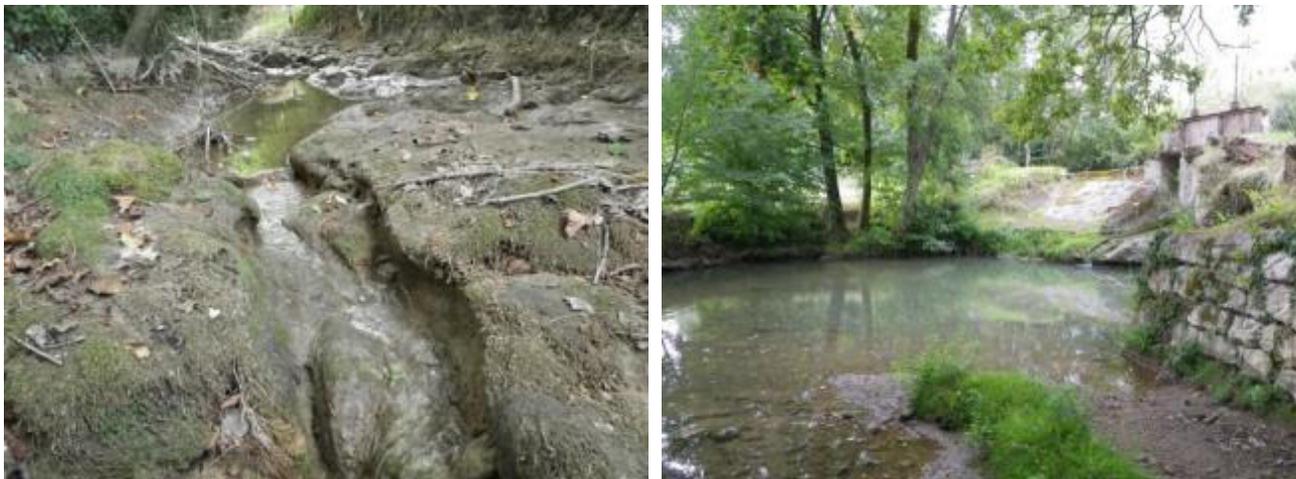
Figure 30 : Très faible débit et hauteur d'eau (photo de gauche) et fosse de dissipation sous le seuil du moulin du Pouchou (photo de droite)

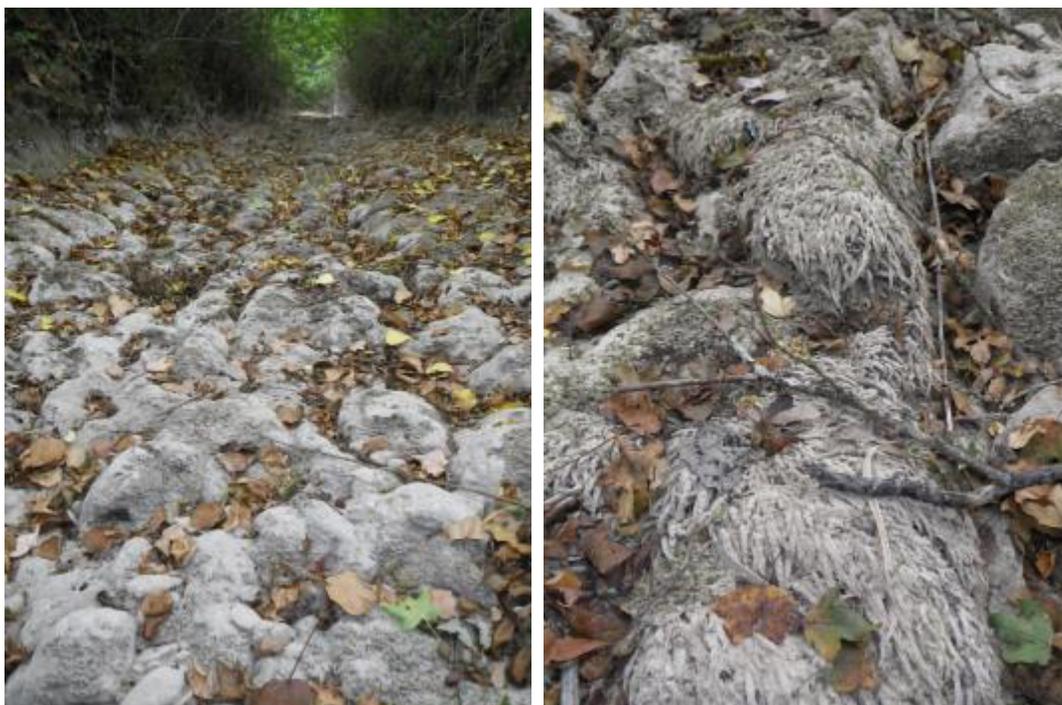
Figure 31 : Encroûtement calcaire sur la zone amont asséchée sur substrat minéral (photo de gauche) et sur racine (photo de droite)

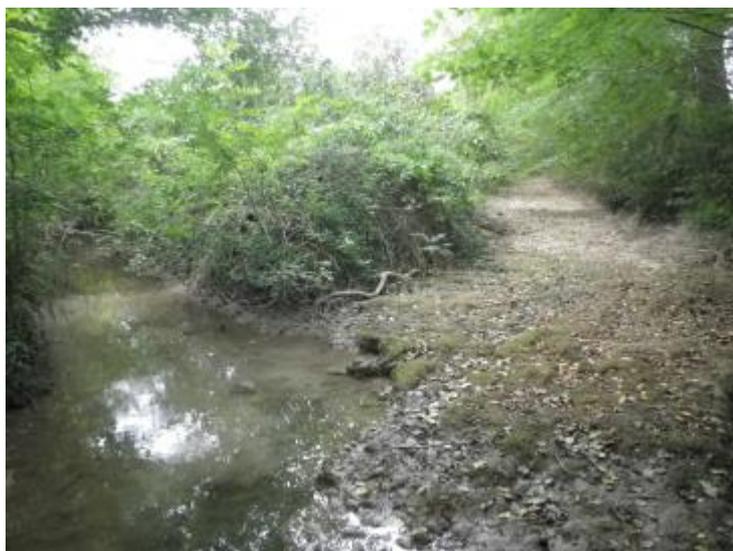
Figure 32 : Confluence de la Vergnotte (à gauche et en eau) et du Bodouyssou (à droite et à sec)
